G42 沪蓉高速六安段“7·7”较大道路交通事故调查报告

六安市人民政府事故调查组
2025 年 1 月

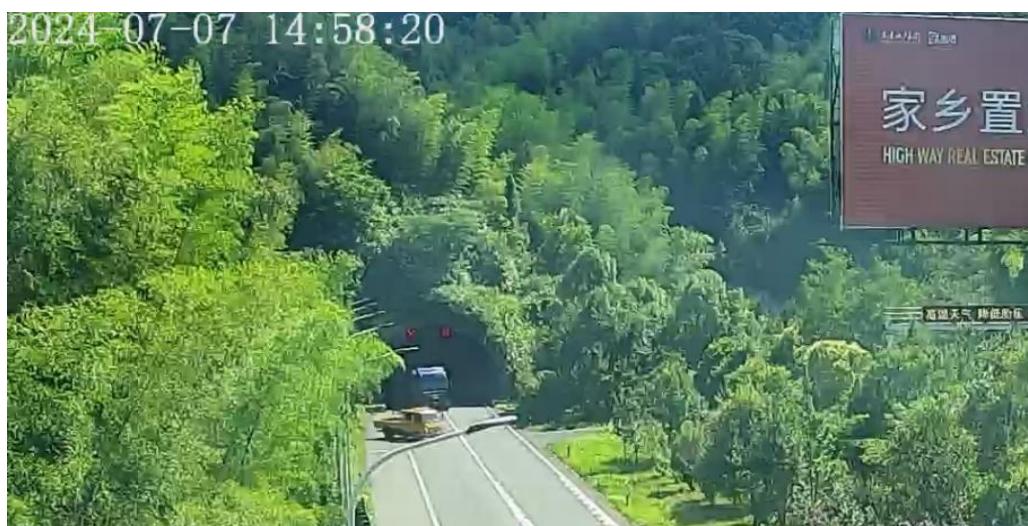
图1 事故发生监控画面

2024年7月7日14时58分许，夏某春驾驶皖DX8721号轻型栏板货车搭载梁某兵、王某林、钟某（4人均系高速公路养护人员），沿G42沪蓉高速下行线由南向北行驶至617公里627米梅山湖隧道出口处，从应急车道左转变更车道，欲跨越道路中心白色实线时，未注意观察后方道路情况，与后方隧道驶出的鲁Q498AD（鲁Q8JP5挂）号重型半挂牵引车发生碰撞，致轻型栏板货车上驾驶人员夏某春及其车上乘坐人员王某林当场死亡，乘坐人员梁某兵、钟某经抢救无效死亡。

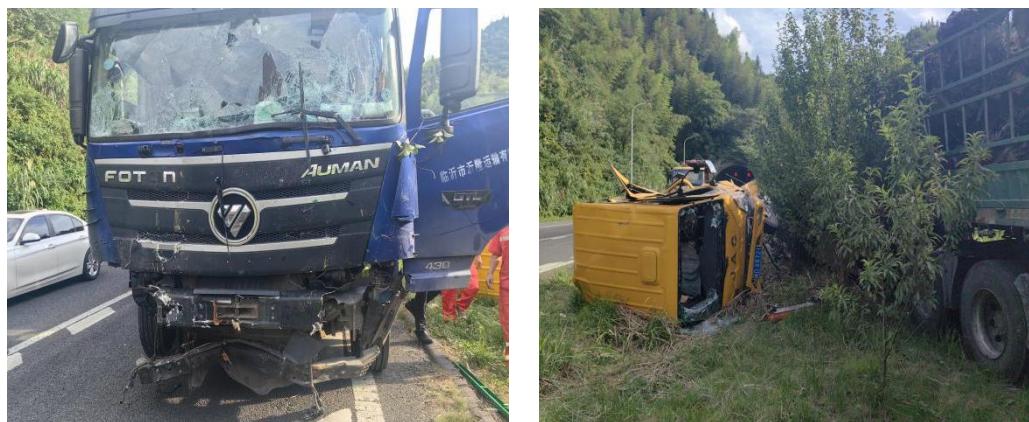
图 4 事故现场

①事故碰撞形态。头北尾南停在应急车道上的皖 DX8721 号轻型栏板货车向后倒车停止，随后该车左转行驶；然后由南向北行驶的鲁 Q498AD（鲁 Q8JP5 挂）号重型半挂牵引车遇到左转过程中的皖 DX8721 号轻型栏板货车时向左偏转，随后该车前部与皖 DX8721 号轻型栏板货车左侧前部发生碰撞并推行皖 DX8721

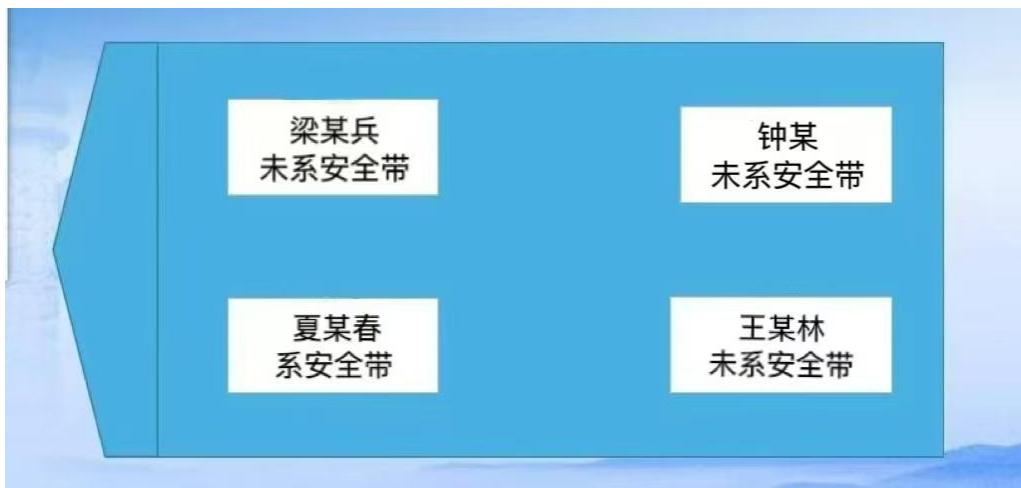
图 6 皖 DX8721 号轻型栏板货车事发时司乘人分布
(因事发后货车后排乘坐人钟某、王某林身体叠加，
无法判断两人具体乘坐位置)
