六安裕安“12·3”较大道路交通 事故调查报告

六安市人民政府事故调查组

2026年3月

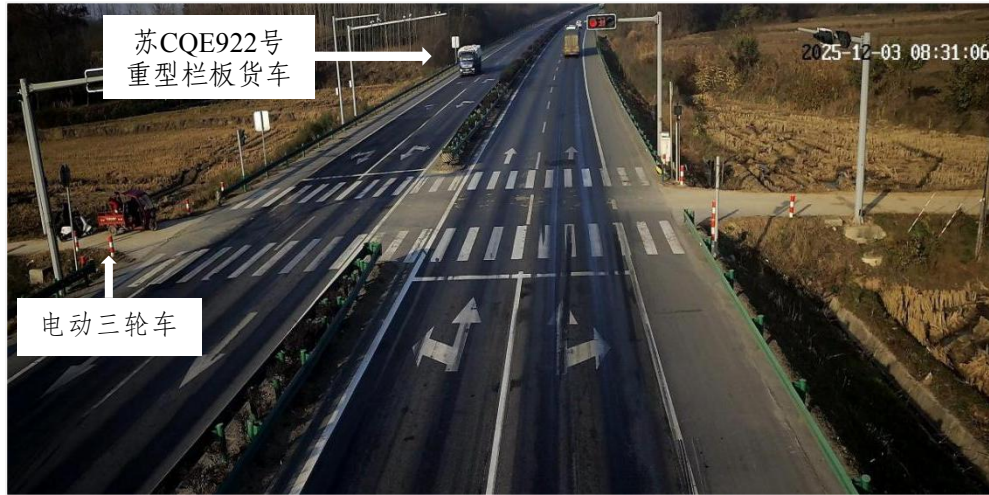
图2 事故发生前监控

往狮子岗乡南岳庙村参加祭祖活动。08时30分许，王*余驾驶电动三轮车沿健康村中心路由南向北行驶至交叉路口停下，等待交通信号灯。12月3日08时31分许，邓*鹏驾车行驶至G105国道1108km+800m处，违反交通信号通行，与由南向北横过路口的王修余所驾电动三轮车发生碰撞。

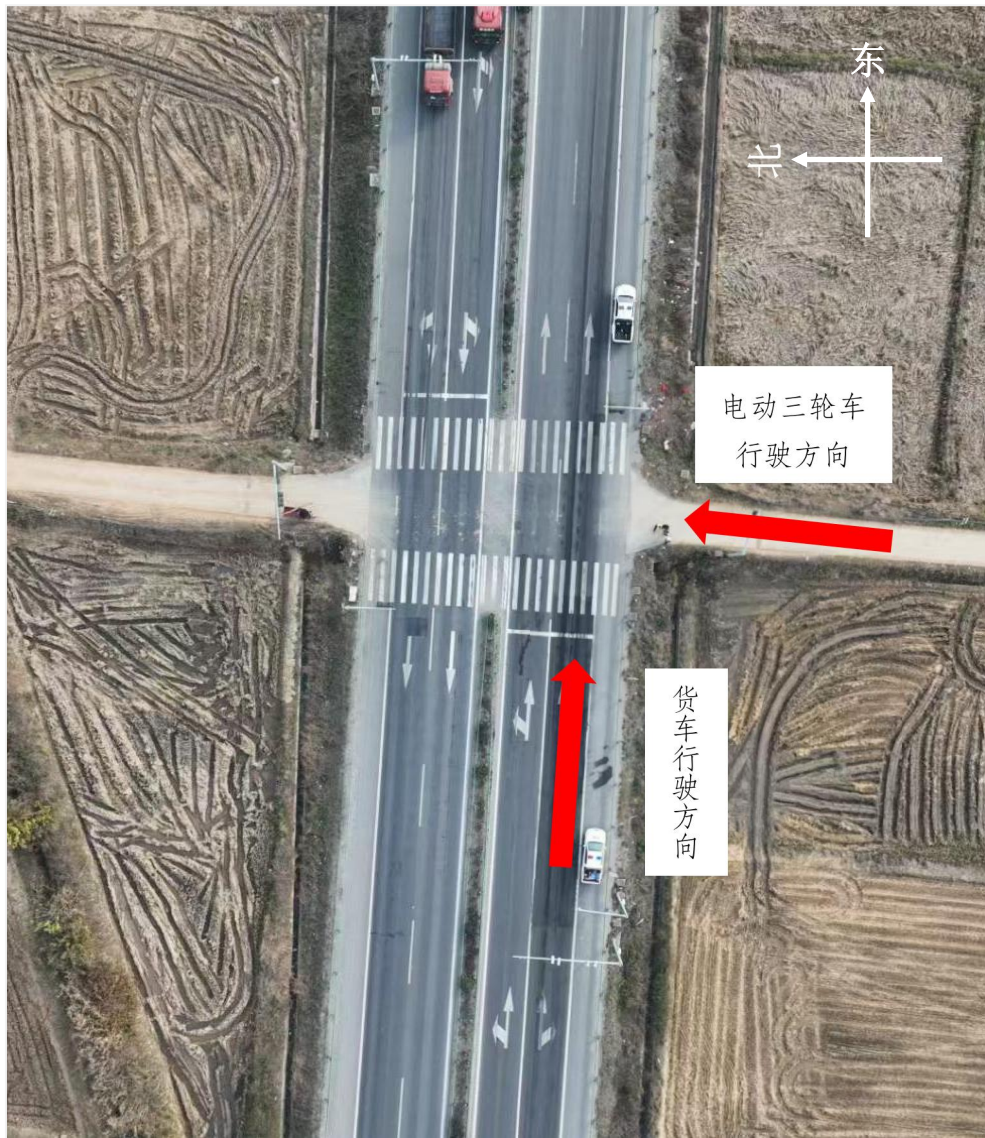
图3 事发地点航拍

事故现场位于 G105 国道 1108km+800m 处,为 G105 国道与健康村村道^[4]的交叉路口,该路口设有交通信号灯,交通信号灯为红绿交替正常工作,事发时为晴天,视线良好。苏 CQE922 号重型栏板货车行驶的路段呈东西走向,西往六安市金寨县方向,东往合肥市方向,道路南北两侧为农田,路中间设置金属隔离带(宽 1.8 米),双向四车道,沥青路面,线性平直,路面干燥、平整,设有路口标志,划有分道标线。路段限速 80km/h,机动车道全宽 21 米,半幅宽 10.5 米。该路段为 G105 国道与 S329 省道并线路段,于 2020 年 12 月开始施工,2022 年 1 月 15 日验收合格,维护管养单位为中交二航建设发展有限公司。

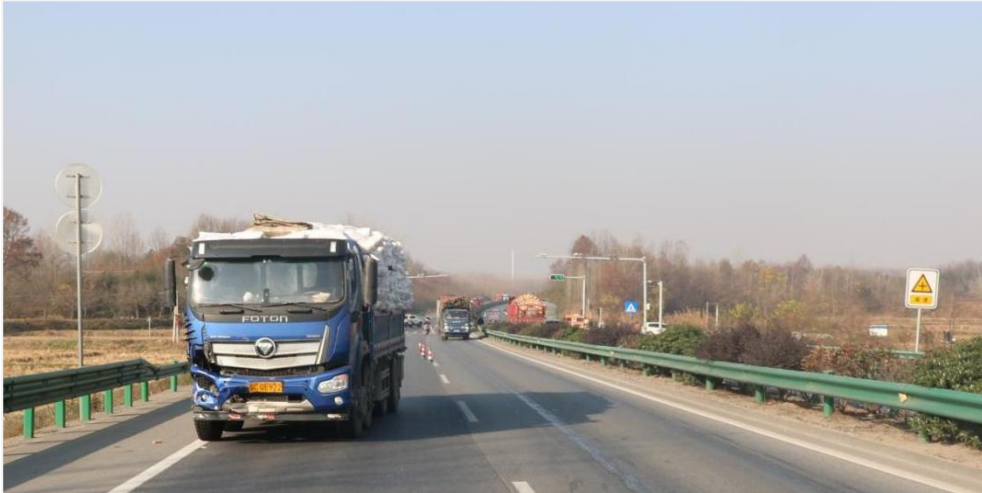
图 4 苏 CQE922 号重型栏板货车

经现场勘察，事发时，苏 CQE922 号重型栏板货车前侧右部与电动三轮车左侧前部发生碰撞，后苏 CQE922 号重型栏板货车右侧前部与电动三轮车左侧后部再次发生碰撞，受撞击的电动三轮车与路面外侧的绿色防护栏发生碰擦，最终两车均静止在路面上。苏 CQE922 号重型栏板货车的右侧车头受损，电动三轮车的

车身左侧及后货箱整体受损，道路及有关交通设施未受到损坏。

(2)苏CQE922号重型栏板货车转向系处于有效工作状态；行车制动系处于有效工作状态。电动三轮车转向系处于有效工作状态；行车制动系处于有效工作状态。
